# ZNALECKÝ POSUDEK

## **o ceně motorového vozidla**

Stanovení časové a obvyklé ceny vozidla zn. Iveco Daily 50C14, RZ 3SB 7797  
pro převod vlastnictví - prodej.

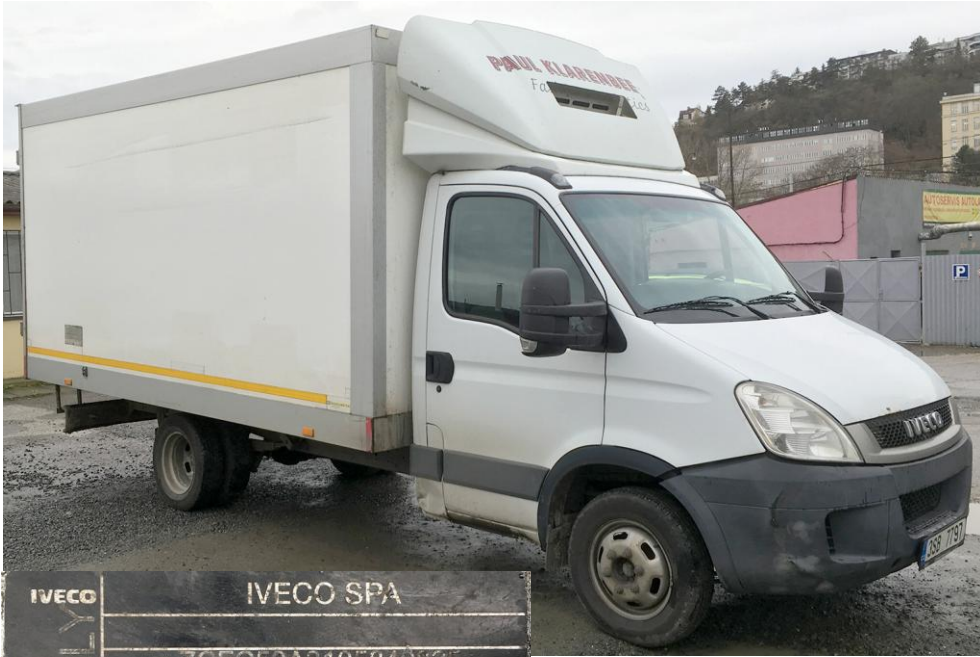
<b>IVECO</b>	<b>IVECO SPA</b>	
Made in <b>ITALY</b>	ZCFC50A3105840825	
	3500	kg
	7000	
1-	1900	
2-	2600	kg
Corrected absorption value	Type	50C14/3.0
0.509	Wheelbase	3750
	n° of axles	2
	Engine type	F1CF3481L
		110

319202 km

ZCFC50A3105840825
