Znalecký posudek

O stanovení výše obvyklé ceny ojetého motorového vozidla

Hyundai Matrix

RZ: 8T2 4185

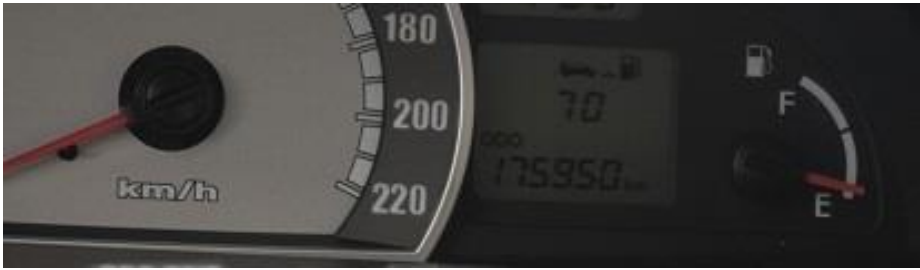
Počet předchozích držitelů	1 majitel
Stav počítáče ujetých km	a) Dle stavu tachometru: 175.950 km

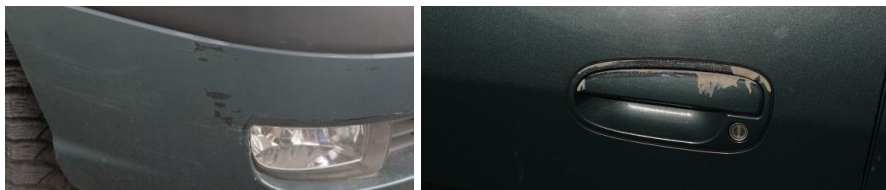
<u>Poškození laku</u>	
Abraze (poškození laku drobnými kamínky)	Nezvýšená
Drobné puchýře	Nezjištěny
Odřenin a šrámy v laku:	Vlasečnicové - odpovídají stáří vozidla a počtu ujetých km
Sluneční záření	Bez závad
Prach popel, kyselý dešť	Bez závad
Poškození komponentů karoserie	Poškozený přední narazník

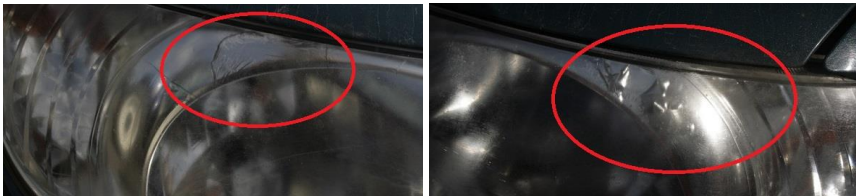
Zabezpečovací zařízení	Imobilizér (základní výbava)	
Airbag řidiče – spolujezdce v základní výbavě	Ano	
Boční airbagy řidič spolujezdec V základní výbavě	Ano	
Klíky a zámky dveří	Funkční bez závad	
Zpětná zrcátka	Funkční - viditelnost zpětných zrcátek nesnížená	
Přední maska	Přední i zadní nárazník nárazem nepoškozený	
Hlavní reflektory	Levý i pravý reflektor praskly (nutná výměna)

**Technický stav výbavy a příslušenství neodpovídá základní amortizaci
Poškozené přední světlomety -10%**
