ZNALECKÝ POSUDEK 101/376

Stanovení obvyklé ceny nákladního automobilu

TATRA T815-283 28210 6x6.2
RZ 5M1 5611

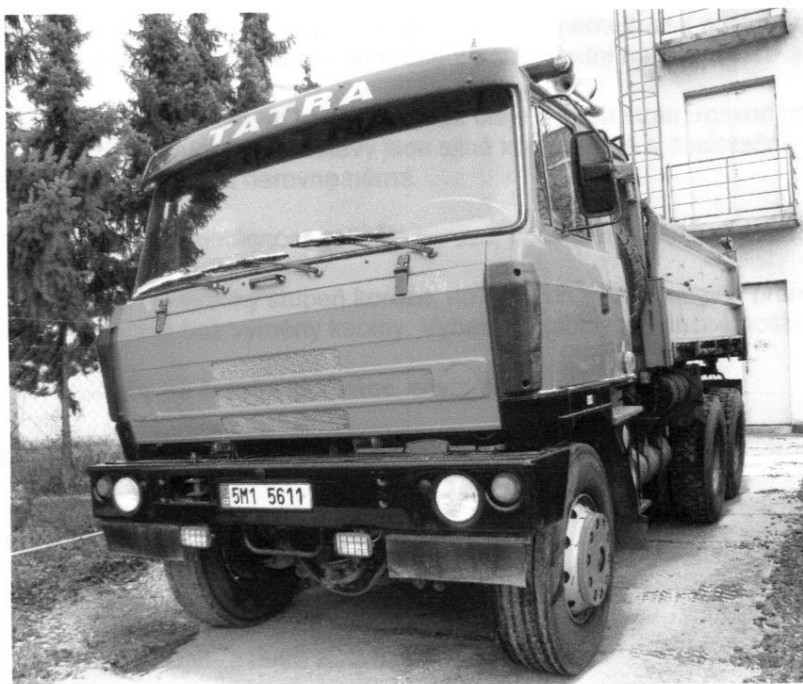
Značka a typ vozidla	TATRA T815-283 28220 6x6.2
Druh vozidla	nákladní, sklápěč třístranný
Technický průkaz série, číslo	AL 919055
Osvědčení o RV	UAK 653520
VIN	TM1VN37803M000035
Druh karoserie	sklápěč třístranný
Rok výroby	1991
Barva	červená
Spojovací zařízení	C50
Typ motoru	T3-929-16
Obsah/druh/výkon motoru ccm, kW	15825/vznětový/210
Druh a rozměr pneu prvomontáže	315/80 R22,5
RZ	5M1 5611
Datum prvního uvedení do provozu	nezjištěno
Držitel vozidla	AUTODOPRAVA Jaroslav Vychodil, IČ 018514171, Gagarinova 3, Kostelec na Hané
Stav počítáče ujetých km	441 782
Údaje o počtu ujetých km	cca 442 000
Počet předchozích držitelů	v ČR 3
Údaje na voz. s údaji v dok. souhlasí	ano
