ZNALECKÝ POSUDEK 101/377

Stanovení obvyklé ceny nákladního automobilu

TATRA T815-283 28210 6x6.2
RZ 4M8 4029

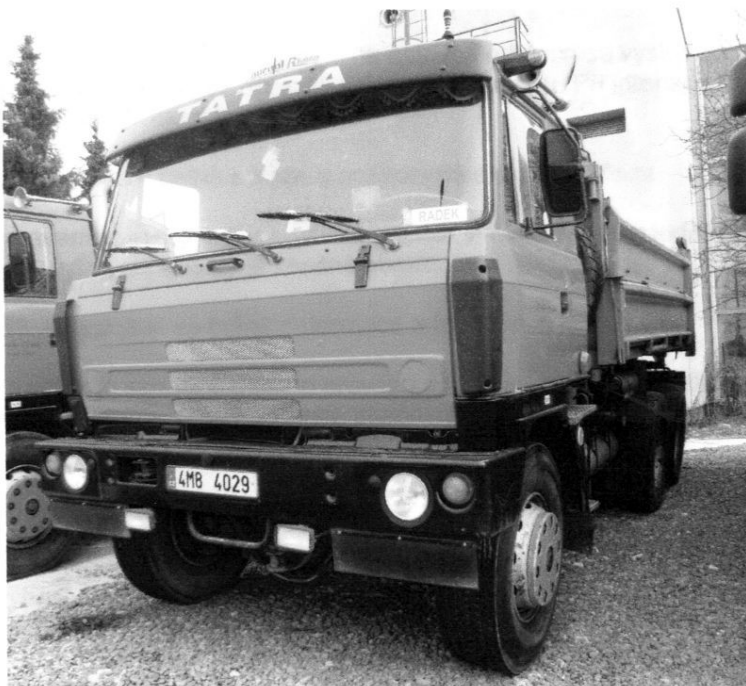
Značka a typ vozidla	TATRA T815-283 28220 6x6.2
Druh vozidla	nákladní, sklápěč třístranný
Technický průkaz série, číslo	AL 253985
Osvědčení o RV	UAJ 255316
VIN	TM1VN37204B000003
Druh karoserie	sklápěč třístranný
Rok výroby	1989
Barva	červená
Typ motoru	T3-929-16
Obsah/druh/výkon motoru ccm, kW	15825/vznětový/210
Druh a rozměr pneu prvomontáže	315/80 R22,5
RZ	4M8 4029
Datum prvního uvedení do provozu	nezjištěno
Držitel vozidla	AUTODOPRAVA Jaroslav Vychodil, IČ 18514171, Gagarinova 3, Kostelec na Hané
Stav počítáče ujetých km	569 713
Údaje o počtu ujetých km	cca 570 000
Počet předchozích držitelů	v ČR 3
Údaje na voz. s údaji v dok. souhlasí	ano
