ZNALECKÝ POSUDEK

o ceně motorového vozidla

Stanovení časové a obvyklé ceny vozidla zn. Ford F-150 Harley Davidson, RZ 3C4 9511 pro převod vlastnictví - prodej.

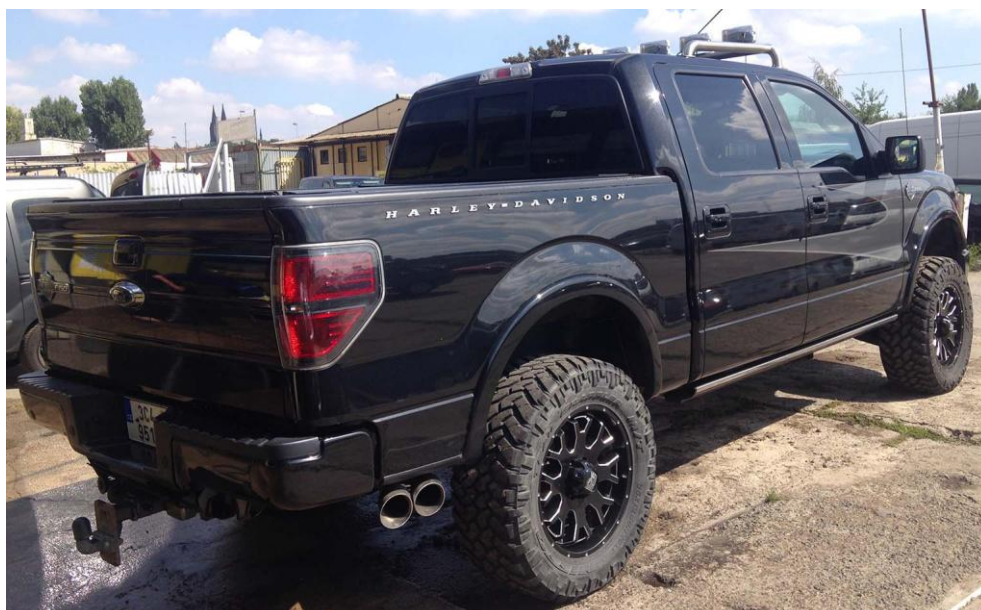
1FTFW1E61CFB81493 *

MFD. BY FORD MOTOR CO.

DATE: 05/12 GVWR: 3334 KG (7350 LB)

FRONT GAWR: 1746 KG (3850 LB) WITH TIRES

REAR GAWR: 1746 KG (3850 LB) WITH TIRES

TIRES: P275/45R22 112V WITH TIRES

RIMS: 22x9.0J WITH TIRES

VIN: 1FTFW1E61CFB81493 F0083
