## **ODBORNÝ POSUDEK**

**ocenění traktoru**

**Typ:** New Holland TD5.85

**VIN:** HLRTD585VJLR00737

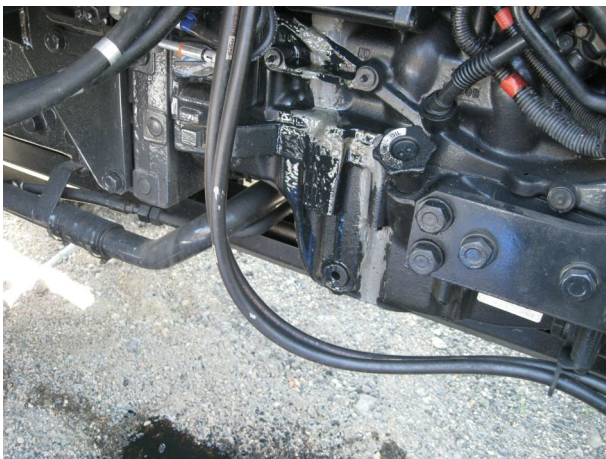
Foto 11

Zkušební jízdu nebylo možné provést, jelikož traktor měl v době prohlídky prasklý blok motoru a spodní kryt motoru. Dle sdělení pana Twardzika je stroj poškozen po pádu z návěsu při převozu. Blok motoru má viditelnou výraznou prasklinu, která je nouzově zalepena těsnícím tmelem.

Motor s příslušenstvím: motor lze nastartovat, ale ihned po startu uniká prasklinou bloku motoru a spodního krytu motoru velké množství oleje. Při volnoběžných otáčkách motoru odhadem 100 ml oleje za minutu. Nutná výměna bloku motoru, případně polomotoru. Prasklina motoru – viz foto 11.

Oprava stroje byla konzultována se servisním oddělením společnosti AGROTEC a.s., která je oficiálním zastoupením výrobce New Holland v České republice. Poškození popsané v odstavci 1.4. lze odstranit pouze výměnou bloku motoru, polomotoru nebo výměnou poškozeného motoru za motor repasovaný. Vzhledem k nejasnému poškození vnitřních částí motoru, které lze odhalit až demontáží, se jeví nejvhodnější variantou opravy výměna polomotoru (tj. motor bez příslušenství a hlavy motoru) nebo výměna za kompletní motor repasovaný. Cena dílu je v obou případech podobná, a to 235 000 Kč bez DPH. Pravděpodobná cena převozu demontáže a montáže nového motoru + spotřební materiál je zhruba 65 000 Kč bez DPH. Celkem je tedy předpokládaná cena opravy 300 000 Kč bez DPH, což je 363 000 Kč včetně DPH.
