Znalecký posudek

č. 2647/122/2018

o ceně nemovitých věcí:

1) pozemků zapsaných na LV č. 24 pro k.ú. Třebouň, obec Toužim, okr. Karlovy Vary; 2) id. 1/2 pozemků a zemědělských staveb bez č.p. zapsaných na LV č. 184 pro k.ú. Třebouň, obec Toužim, okr. Karlovy Vary.

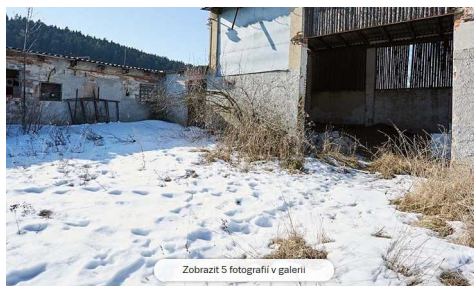
Prodej zemědělského objektu 475 m²

Jedná se o stavbu seníku a skladovacích zemědělských prostor na vlastním pozemku v bývalém zemědělském areálu v obci Třebouň. Jedná se o seník a sklady s celkovou zastavěnou plochou 475 m² postavené koncem padesátých let. Rozpadlý stav, předpoklad demolice.

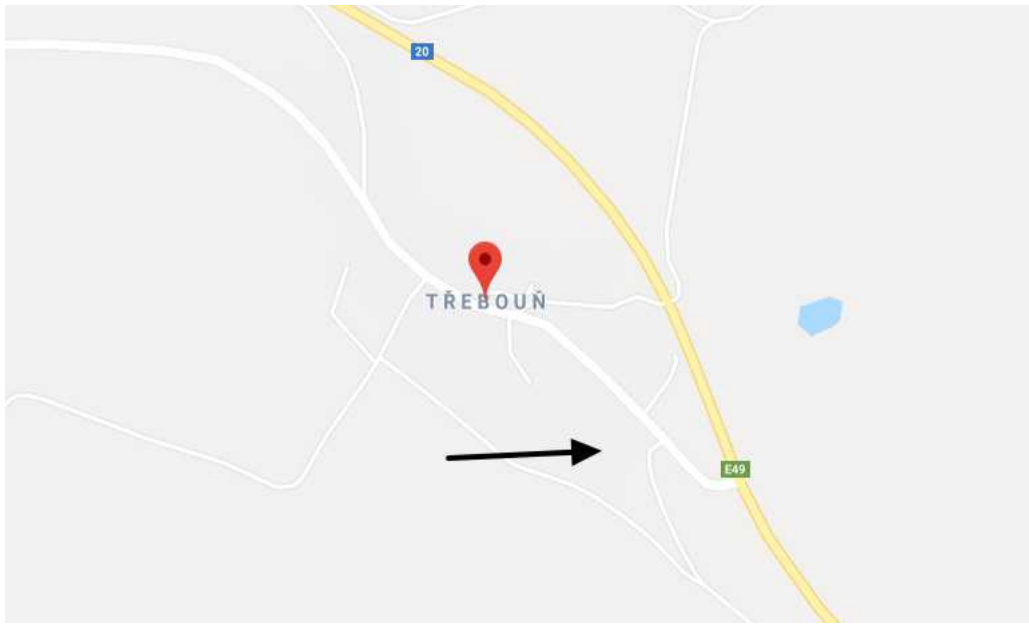
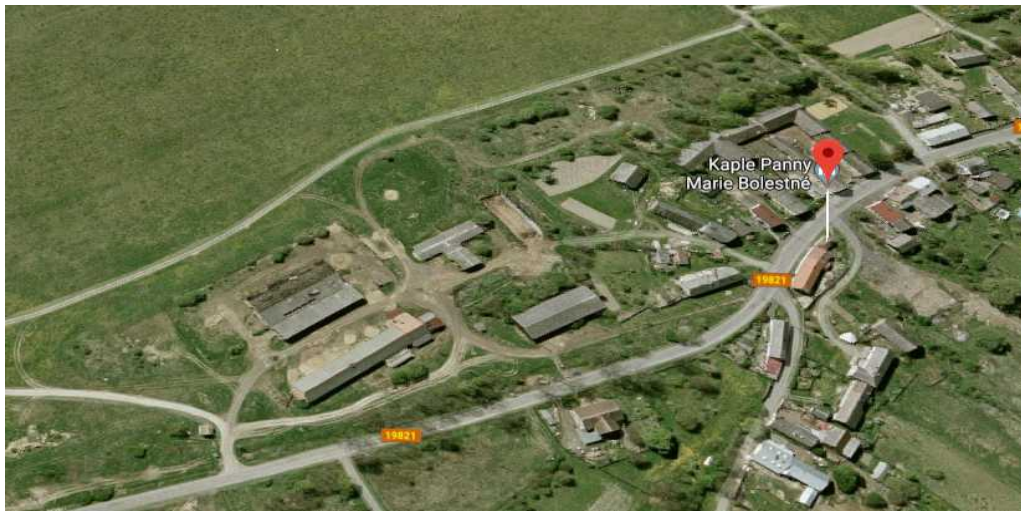
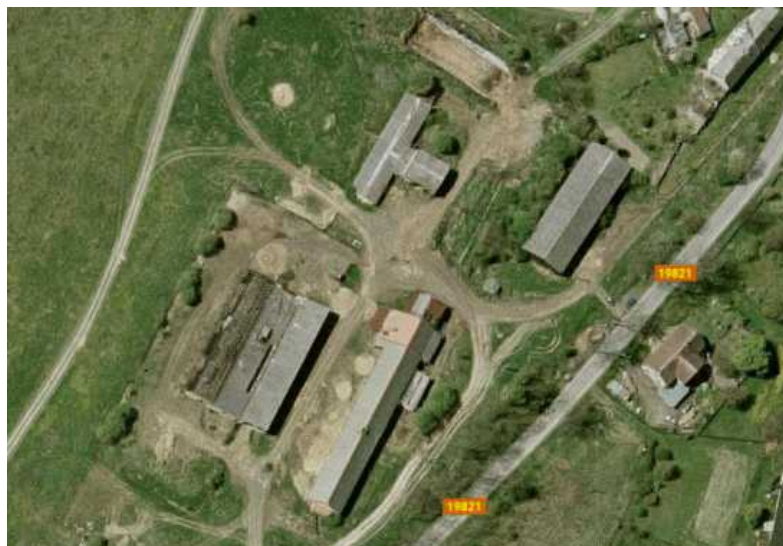
Stavba kravína se seníkem na p.č. St. 68

1. Stavba kravína se seníkem na p.č. St. 68Dispoziční řešení a obestavěný prostor:

1.NP: část kravína jeden otevřený skladový prostor
 část seníku jeden otevřený skladovací prostor

Zastavěná plocha	475 m ²	Obestavěný prostor	1835 m ³
Stáří nemovitosti	63 let	Snížení hodnoty	část stavby na pozemku jiného vlastníka, špatný stav
Opotřebení	max %	Věcná hodnota stavby	105,- Kč/m ³
S předpokládanou životností 0 let			192 675,- Kč
Celkem			192 675,- Kč
Zaokrouhleno			192 680,- Kč

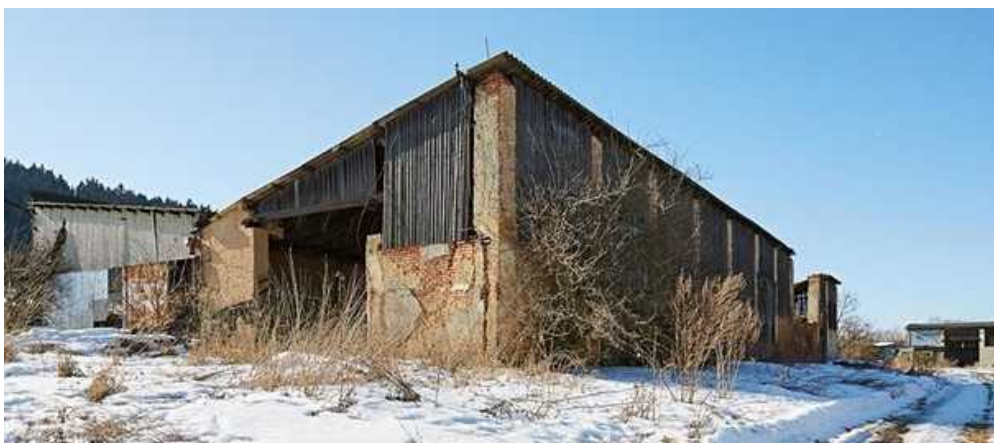
Jedná o stavbu původního kravína se seníkem, stavba je z poloviny padesátých let. Část stavby je na pozemku jiného vlastníka. Stavba je ve špatném technickém stavu, předpoklad provedení rozsáhlých stavebních úprav případně demolice objektu.

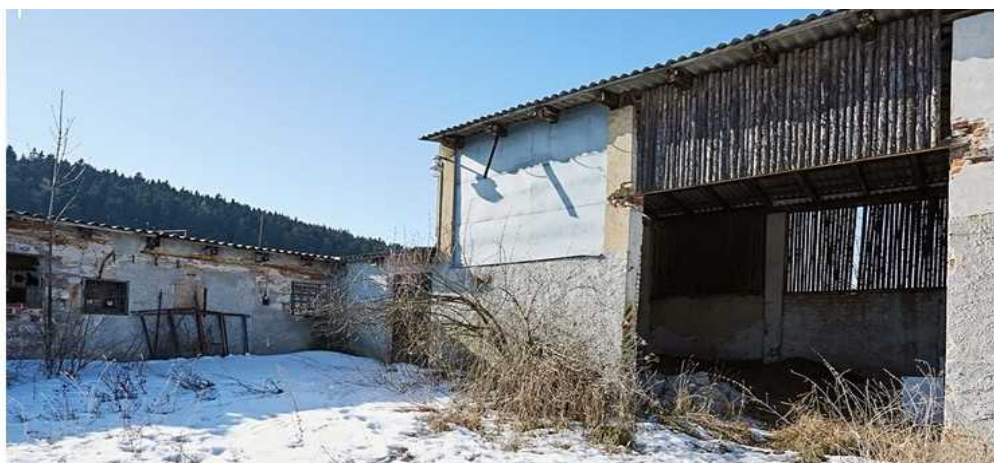
Rozpadlá stavba na p.č. st. 75

Jedná se o rozpadlou stavbu určenou k demolici. Vzhledem ke stavu je stavba bez hodnoty. V tomto případě je oceňován pouze pozemek.

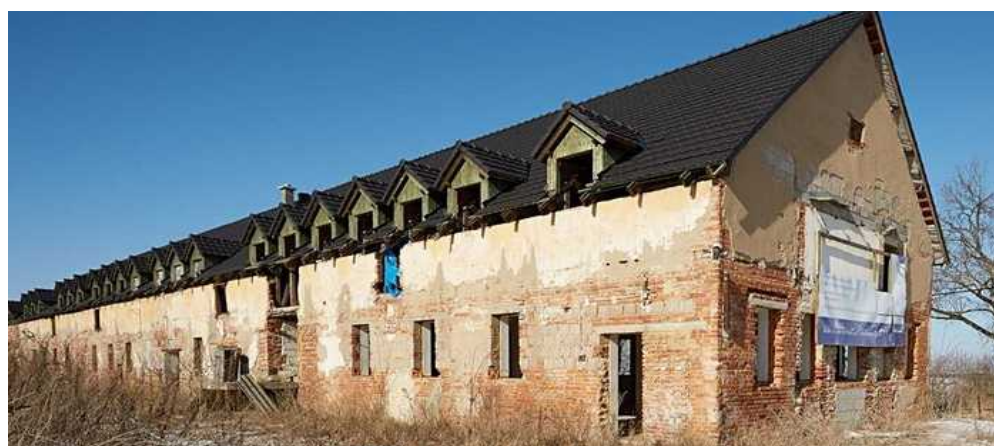
Rozestavěná stavba na p.č. St. 69

Jedná se o zemědělskou stavbu z poloviny padesátých let minulého století se zastavěnou plochou 1 048 m² a pozemkem o celkové rozloze 4 895 m². Stavba původně sloužila jako kravín a v roce 2008 byla započata její přestavba na penzion s restaurací. Objekt s pozemkem se nachází, dle územního plánu, v území určeném k zastavění bydlením smíšeného venkovského druhu. Špatný stav, předpoklad provedení rozsáhlých stavebních úprav.

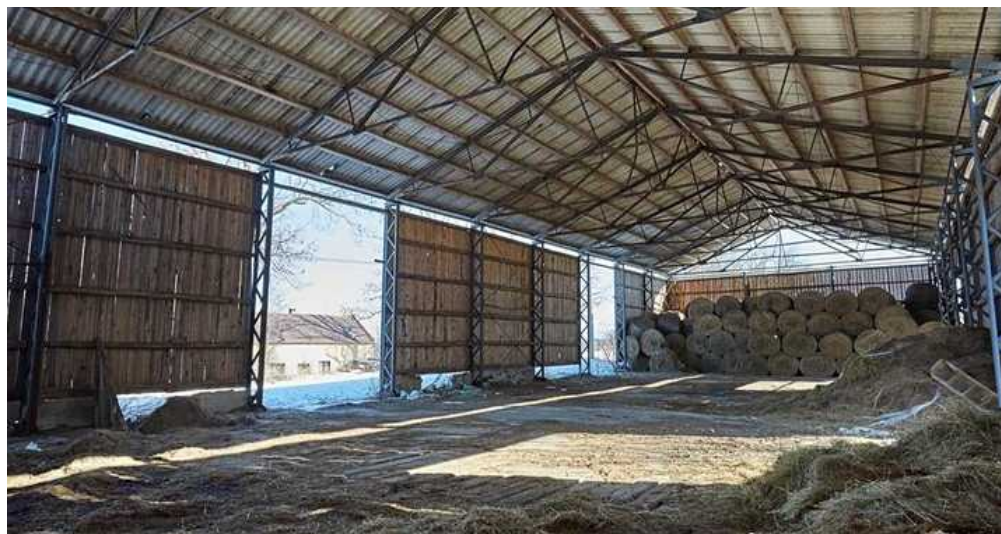
Stavba seníku na p.č. St. 73

Jedná se o stavbu velkokapacitního seníku, který se nachází v areálu bývalého zemědělského statku. Jedná se o samostatně stojící objekt se zastavěnou plochou 649 m², v lokalitě obce Třebouň. Seník je ocelové konstrukce, má nízkou sedlovou střechu, betonovou podlahu.
