ZNALECKÝ POSUDEK

číslo:4661/24/2020

Účel vyžádání posudku: Stanovení výše majetkové újmy-škody, způsobené poškozením -havarií osobního automobilu ze dne 28.10.2019.

AUDI A4 Avant 4x4 2.0 TDi 140 kW, RZ 5AY9517.

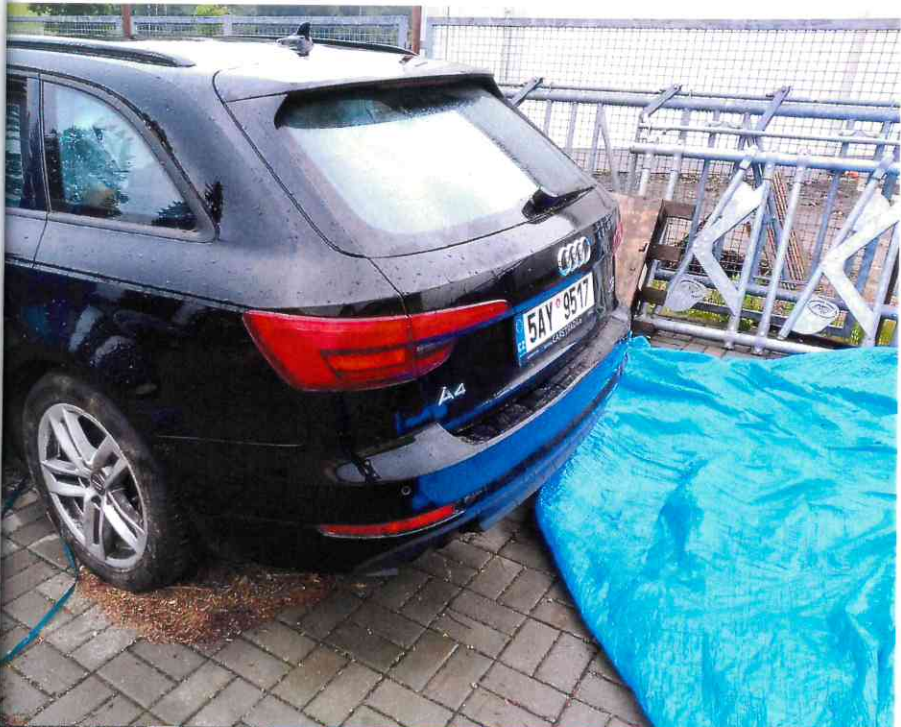
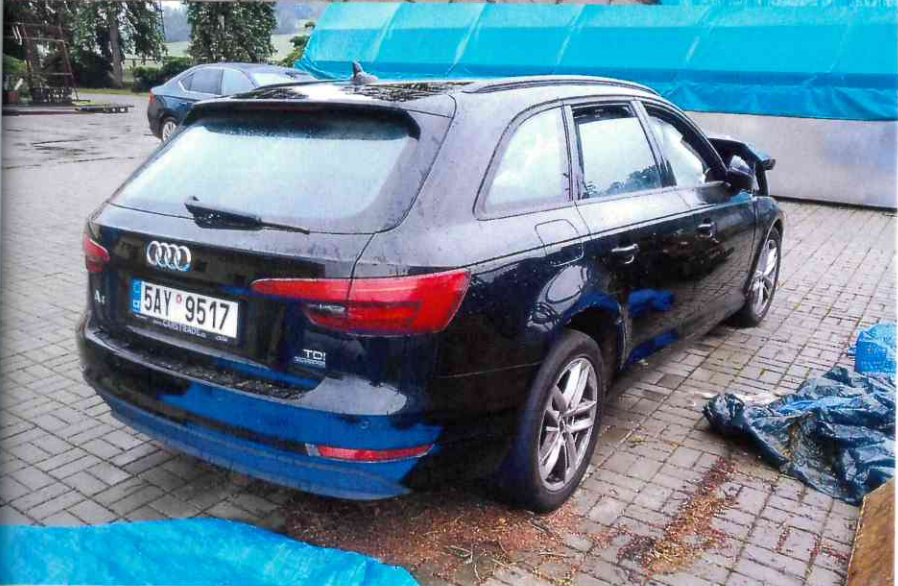
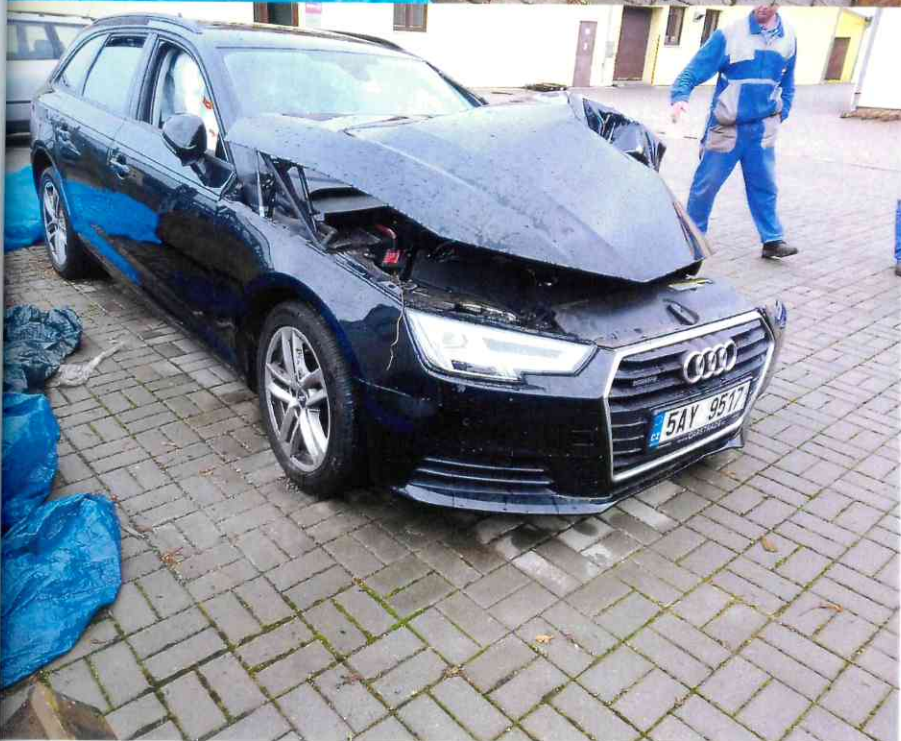
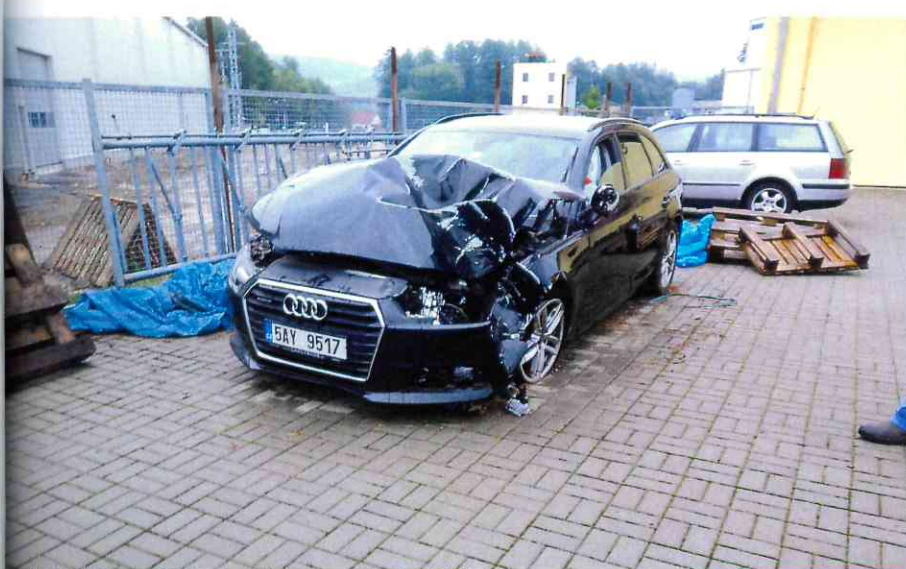
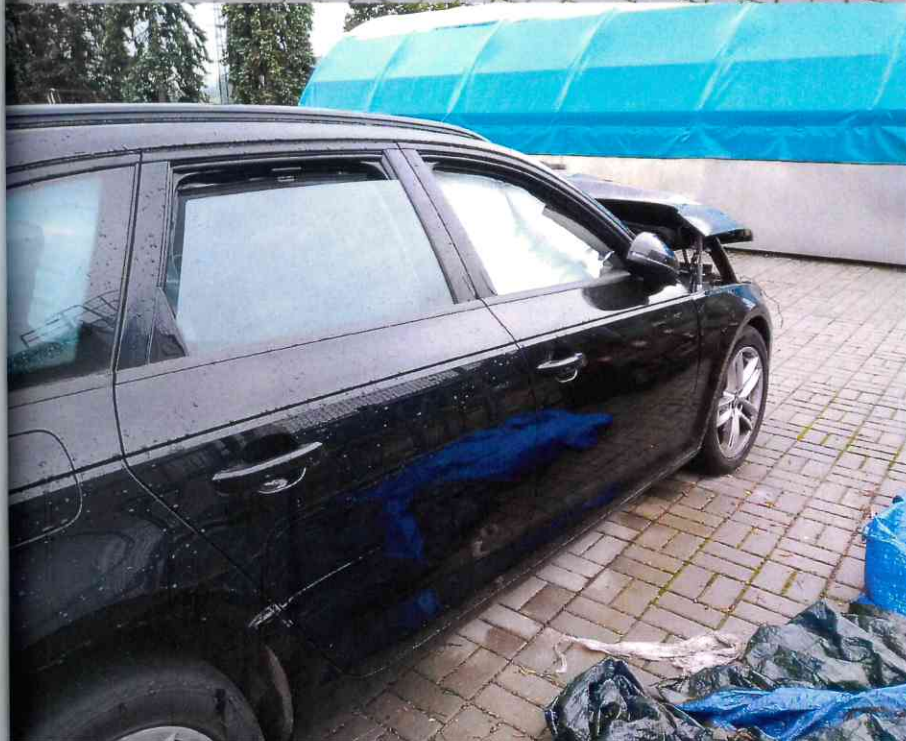
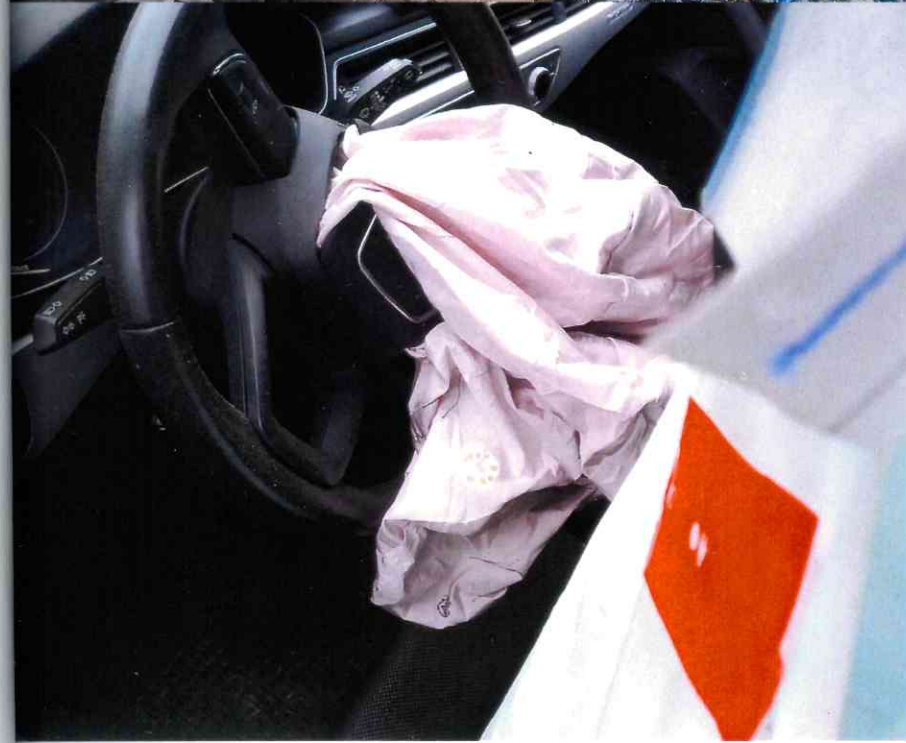
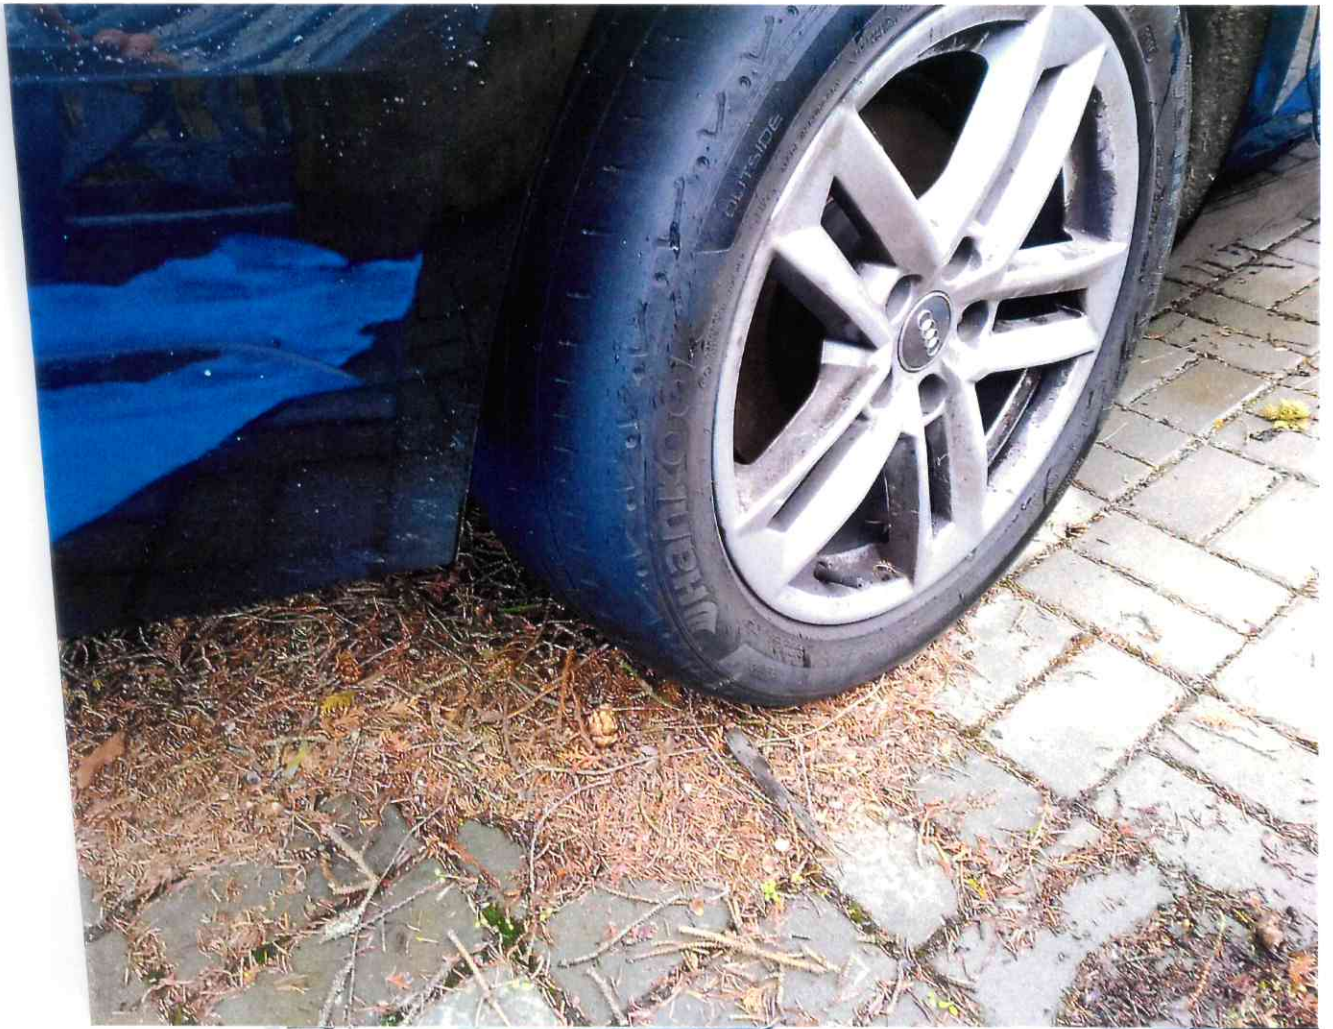
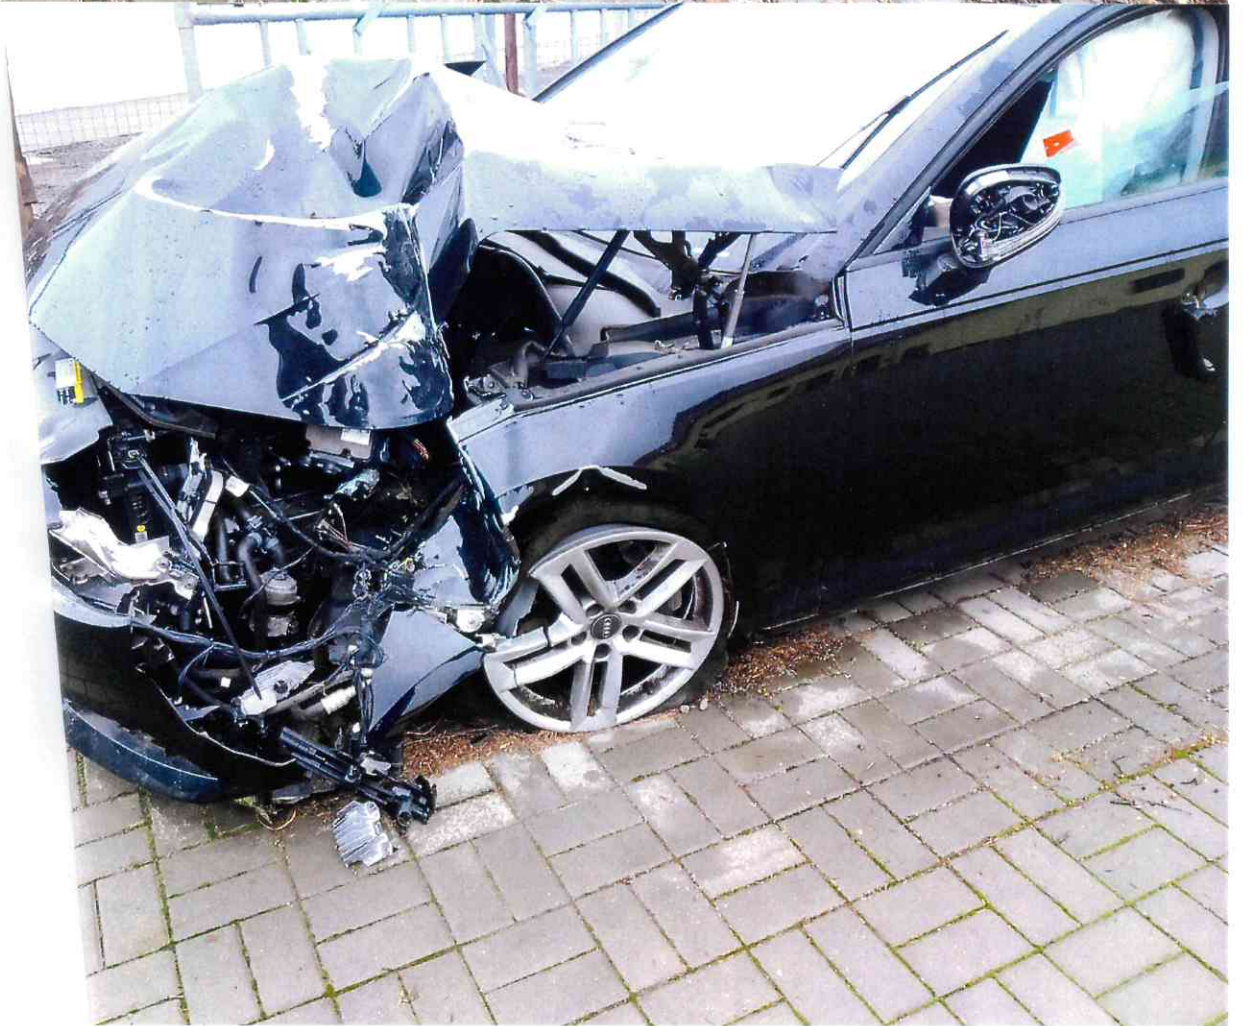
Rozsah poškození – jedná se o celkové znehodnocení osobního automobilu jako celku. Vozidlo **nelze uvést do provozuschopného stavu**, tak, aby **mohlo být řádně užíváno** pro účel, pro který bylo pořízeno. Náraz a následná deformace jsou takového rozsahu, že byly zcela znehodnoceny veškeré komponenty v přední části vozidla:

-U **výbavy vozidla** nacházející-se v přední části vozidla tj.především řídicí jednotky, el.instalace, akumulátor, osvětlení, jejich pohony a ostřík, přední nárazník a vzpěry, ostatní drobný materiál plastový, plastové výplně, přístrojová deska, která je znehodnocená použitými airbagy, včetně multifunkčního volantu, výplně předních dveří, včetně zámků, skla LP dveří a čelní, levá přední pneu. **Viz. foto č.1-8.**

Skupina je neopravitelně poškozena, doporučenými technologiemi oprav skupiny AUDI. Jsou deformovány především nosné prvky agregátu v přední části, levé boční nosné A sloupky karosérie, levý prah, a pak viditelné povrchové části tj. dveře, blatníky, přední kapota, střecha.

Skupina má deformované přední závěsy kol, nosný rám závěsů kol, brzdové systémy přední nápravy, včetně mechanismu řízení.

Z technického hlediska je pravděpodobné poškození hnacích skupin, především rozvodovky, diferenciálu přední nápravy, mezinápravového diferenciálu a převodovky.

Znalec odhaduje, že prodejnost vozidla jako celku pro zprovoznění opravou je z technického i obchodního hlediska po důkladném ohledání případným zájemcem o koupi nepravděpodobná. Zbytky vozidla vzhledem k **příznivému stáří a nízkým proběhem km**(cca 85 000) lze zobchodovat na náhradní díly, nejlépe aukcí viz. Systém Pojišťoven.

Náklady na opravu poškození po znehodnocení silným nárazem a následnou devastací osobního automobilu viz.kap. 2.4., by evidentně přesáhly cenu vozidla před poškozením dne 28.10.2019.Je tedy neekonomické v rámci znaleckého posudku stanovovat ceny jednotlivých poškozených dílů, ceny lakování, práce montážní a demontážní, práce karosářské, práce diagnostické.
