ZNALECKÝ POSUDEK

1016 – 11 / 2014

o ceně nemovitostí č. p. 38 v katastrálním území Vítonice u Bystřice pod Hostýnem, obec Vítonice, okres Kroměříž, kraj Zlín.

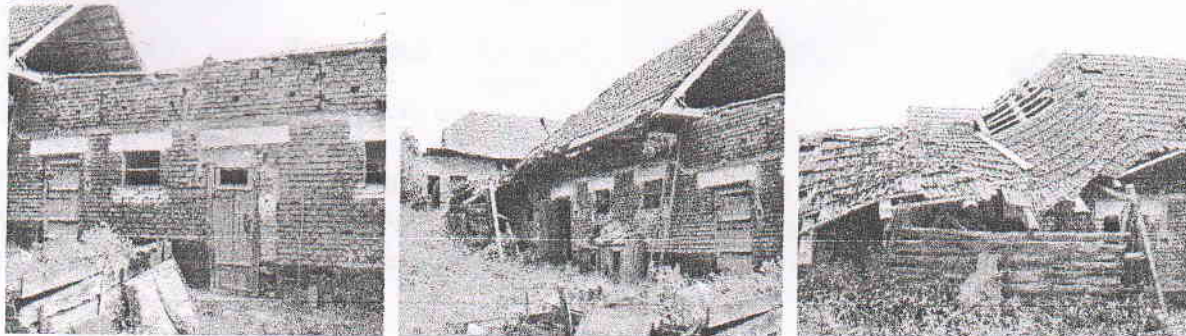
Foto:

Zděný přízemní objekt umístěný ve dvoře při pravém soumezí. Střeška sedlová strmá, stropy klenbové, zdivo smíšené převážně nepálené narušené, podlahy betonové, krytina tašková, okna jednoduchá, dveře svlakové. Stáří je cca 120 roků. Objekt je v současné době v havarijním stavu- zdivo je narušené, stropy a střecha prolomená. V současném stavu nelze objekt užívat a je nutné jeho odstranění.

Náklady na zbourání a odstranění materiálu a úpravu terénu převyšují obvyklou cenu použitelného materiálu.

Zjištěná cena stavby je nulová.

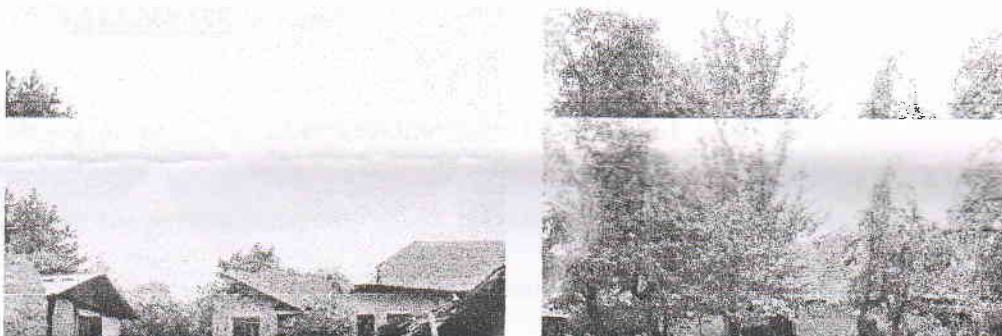
Foto:

Zděný přízemní objekt se sedlovou strmou střechou s taškovou krytinou, bez stropu a povrchových úprav, okna jednoduchá, vrata dřevěná svlaková. Stáří je cca 120 roků. Objekt je v současné době v havarijním stavu- zdivo je narušené, stropy a střecha prolomená. V současném stavu nelze objekt užívat a je nutné jeho odstranění.

Náklady na zbourání a odstranění materiálu a úpravu terénu převyšují obvyklou cenu použitelného materiálu.

Zjištěná cena stavby je nulová.
