Znalecký posudek

O stanovení výše obvyklé ceny ojetého motorového vozidla

Hyundai Matrix

RZ: 8T2 4185

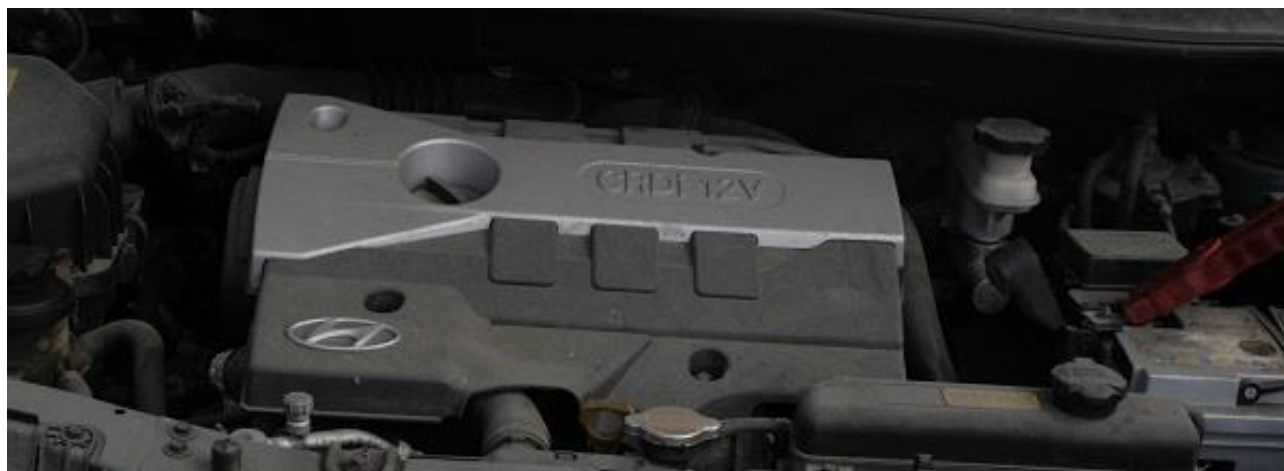
Provedení motoru

Způsob chlazení	Kapalinový s nuceným oběhem – vpředu podélný
Druh paliva	Nafta motorová
Plnění směsi	Třívalcový turbodiesel
Zdvihový objem motoru	1397 cm ³ ,
Výkon motoru	50 kw / 5000 ot / min – 1
Povrch motoru	Zaprášený
Únik oleje	Zjevný unik oleje na viditelných místech vizuelně nezjištěn
Unik paliva z palivové soustavy	Únik paliva z palivové soustavy nezjištěn

Technický stav motoru a spojky neodpovídá základní amortizaci
Motor v době prohlídky z důvodu dlouhodobé odstávky nefunkční – nutná servisní prohlídka, zapojení nové autobaterie, výměna provozních kaplin
srážka 15%
