ZNALECKÝ POSUDEK

o ceně motorového vozidla

Stanovení časové a obvyklé ceny vozidla zn. Hyundai i40 1.7 CRDi 16V Experience Success, RZ 6P2 2596 pro převod vlastnictví - prodej.

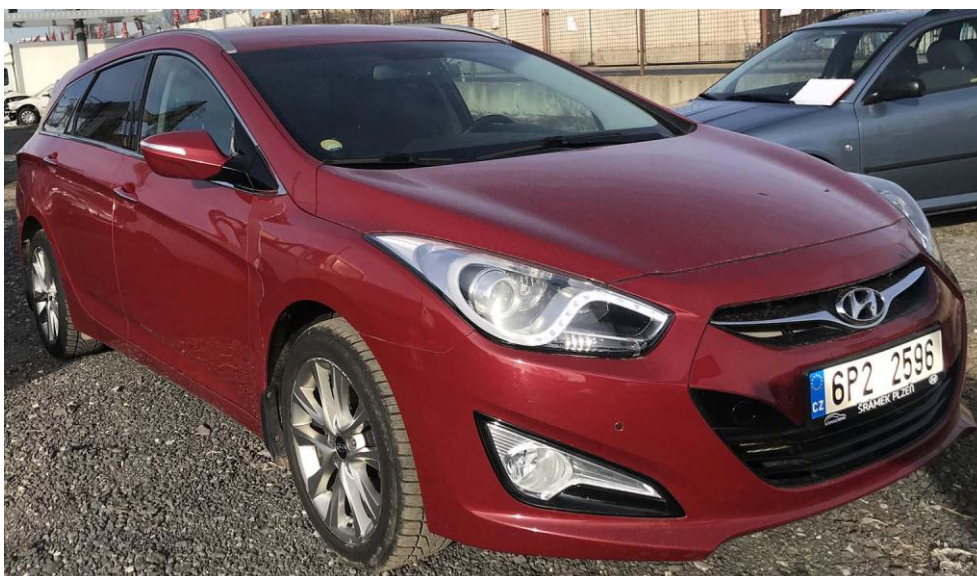
84880km

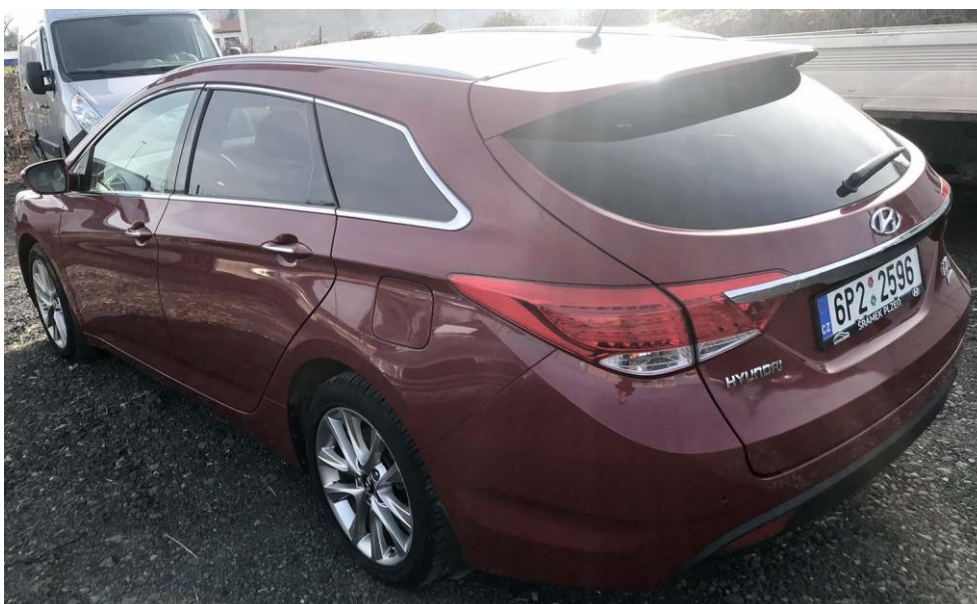
현대자동차(株)		HYUNDAI MOTOR COMPANY	
변속기 TRANSM	차축 AXLE	도장 PAINT	의장 TRIM
VR6 RY		e4*2007/46*0263	
정비부호 S.V.C	형식 APPD	승인 MODEL	번호 NO
		KMHL C81UAFU093585	
		2120 kg	
		3920 kg	
		1-1200 kg	
		2-1150 kg

KMHL C81UAFU093585
