ZNALECKÝ POSUDEK

o ceně motorového vozidla

Stanovení časové a obvyklé ceny vozidla zn. Harley Davidson FLTRXSE2
CVO Road Glide Custom, RZ 5U 8732 pro převod vlastnictví - prodej.

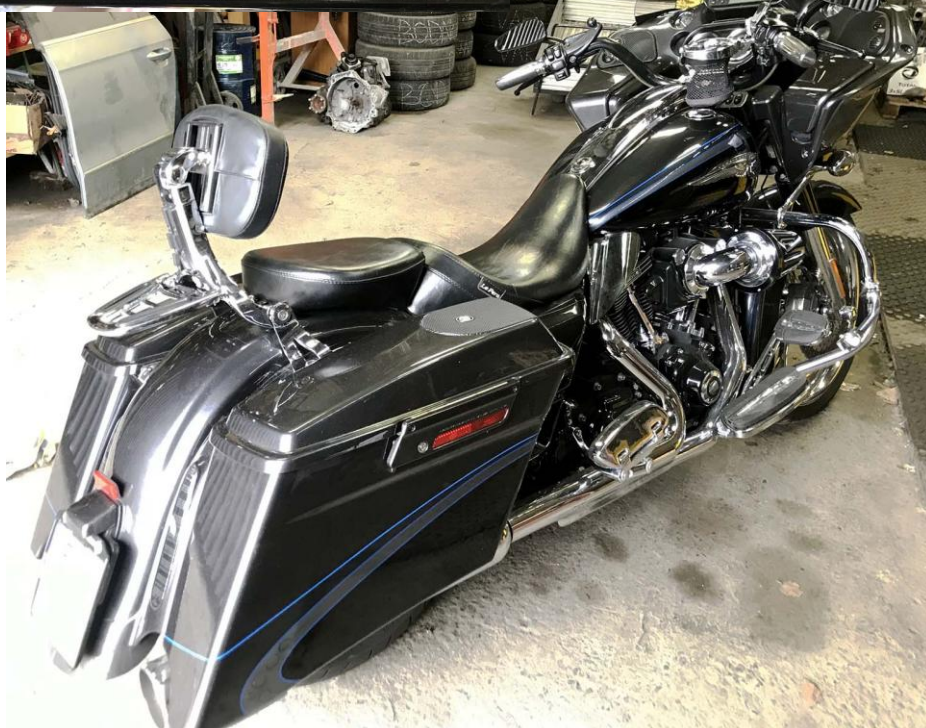
1HD1TC821DB955515

GAUFR REAR - 420 PIG 1927 150 SWFH 180/55B16 MFC 30H THRU
18 X 5-00 RIM AT 40 PSI COLD
THIS VEHICLE CONFORMS TO ALL APPLICABLE US FEDERAL MOTOR
VEHICLE SAFETY STANDARDS IN EFFECT ON
THE DATE OF MANUFACTURE SHOWN ABOVE V.I.N. *1HD1TC821DB955515
TYPE: MOTORCYCLE
UNITED STEELWORKS
U.S.W.
